Les dossiers techniques de l'IFA France

Réparation d'un bord de fuite de safran

Alain Michaud FRA 849

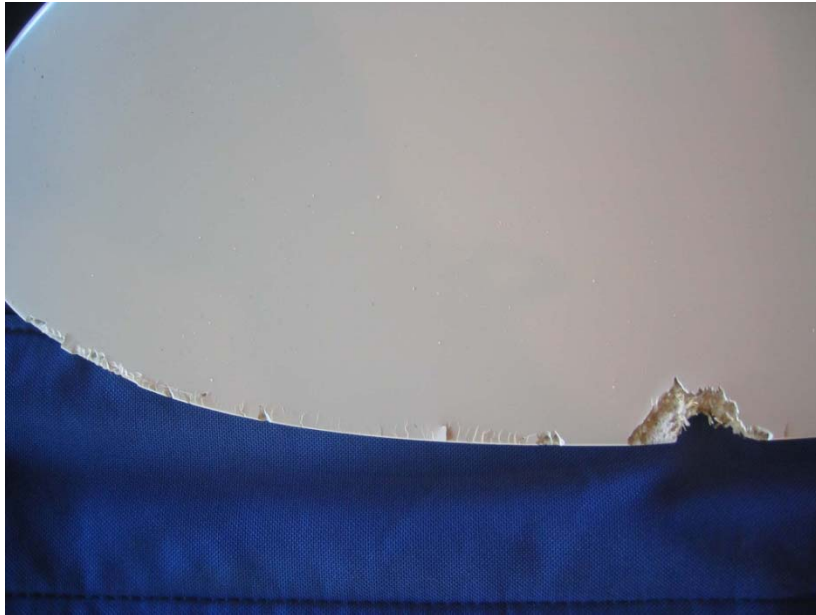
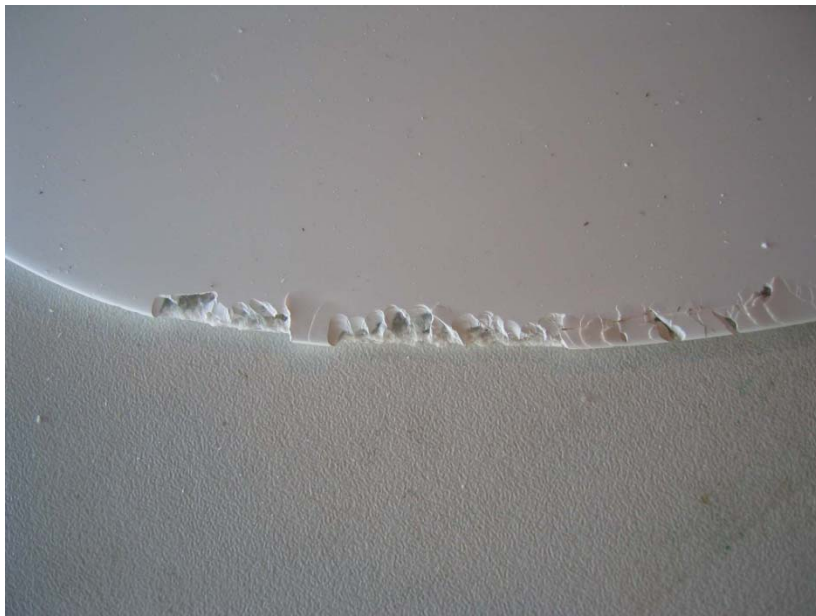
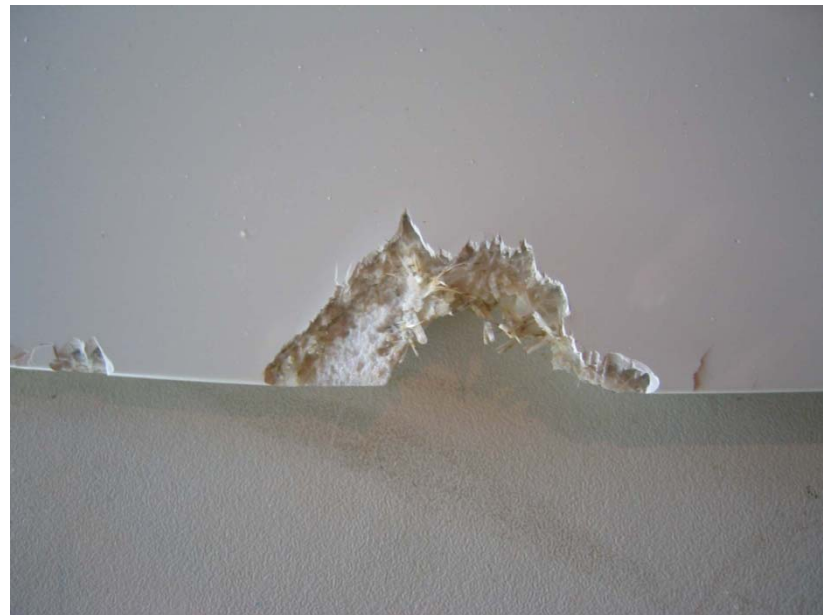
- la majorité de nos safrans de Finn sont réalisés en deux parties avec un noyau en mousse « moyenne densité ». Le collage est souvent très « approximatif »: les efforts violents , les impacts et autres chocs provoquent des ruptures en cisaillement des zones de collage (notamment en face avant dans la zone femelot/aiguillot) . De même, sur le bord de fuite, on peut constater bien au-delà de la zone ébréchée, un décollement qui affecte la structure sur plusieurs cm vers l'intérieur du profil.

Vue d'ensemble et vues de détails
des endommagements situés sur le
bord de fuite

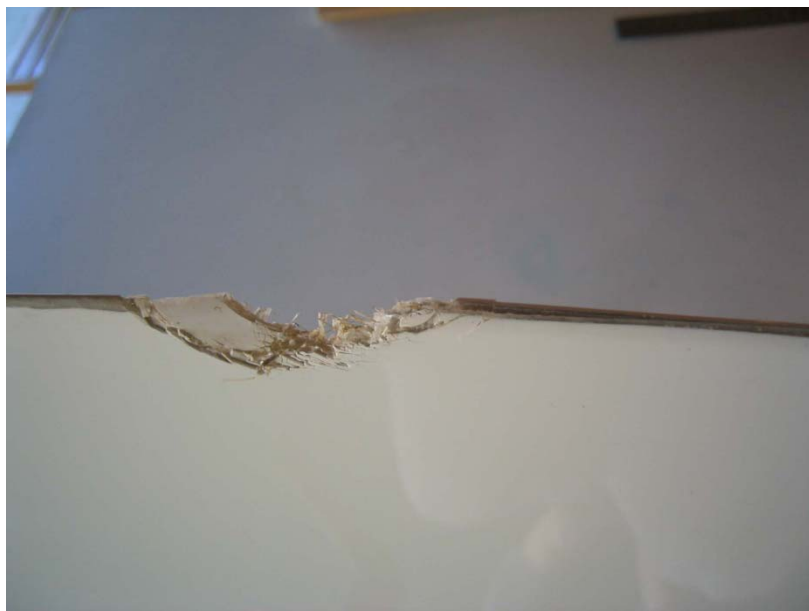
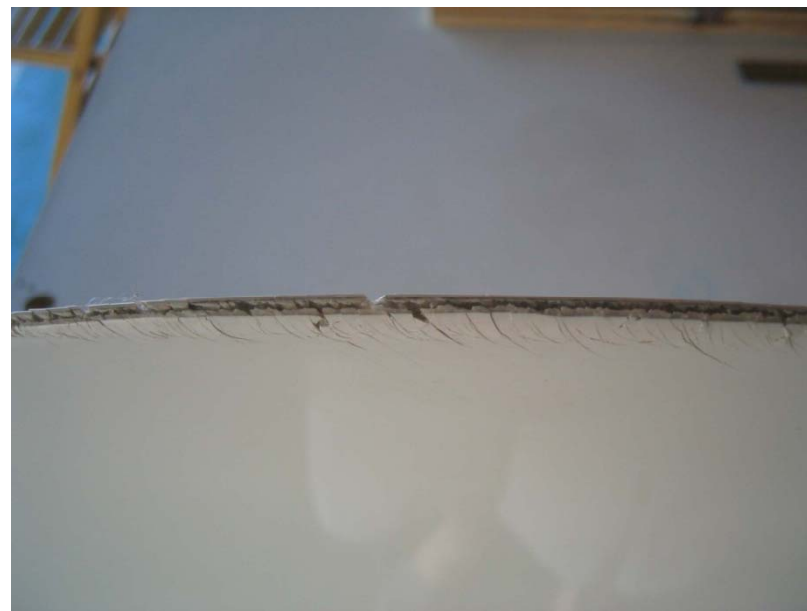
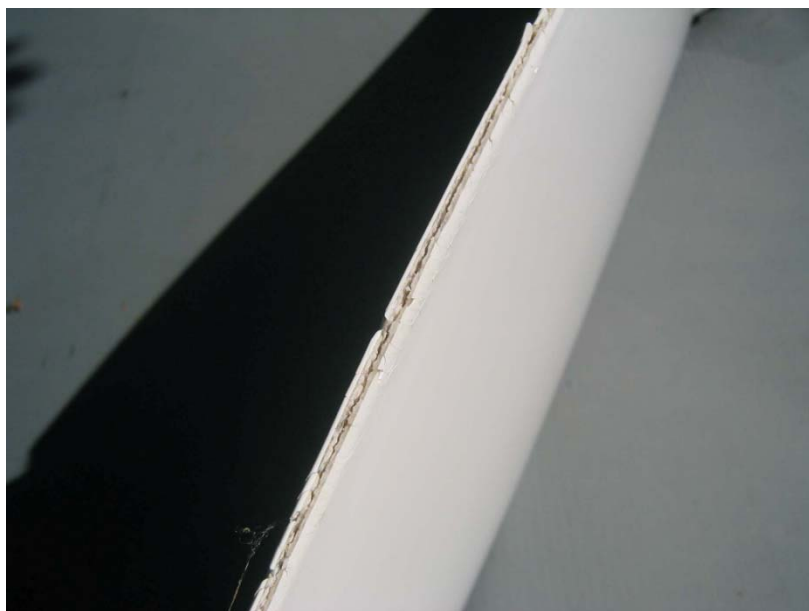
Sur ces trois vues du bord de fuite, on voit bien le décollement des deux couches externes de stratifié (mat de verre) et on aperçoit le bec du noyau en mousse.
